ネパール報告

— 「2015年ネパール地震」を中心に —

ネパール報告ー「2015年ネパール地震」を中心にー

参考資料 「ネパール2015年春」調査報告―「2015年ネパール地震」を中心に―

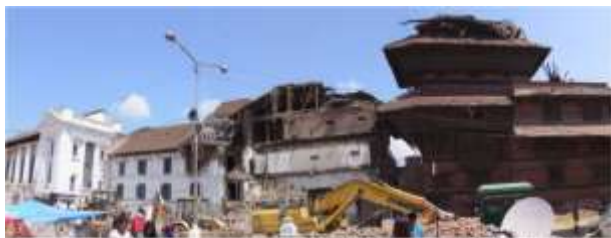
カトマンズのドゥルパール広場の旧王宮の建物：地震前(下)と地震後(上)

写真1 カトマンズ旧王宮の地震前(下)と地震後(上) 写真2 岩屑雪崩で埋まったランタン村とランタンコーラ

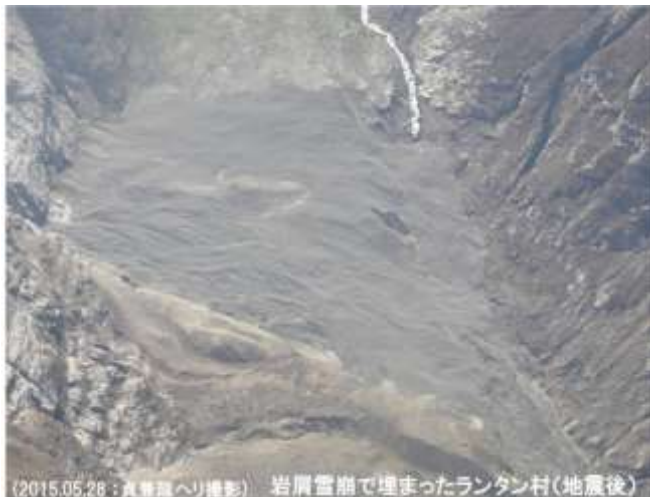
(2015.05.28：直撃直後撮影) 岩屑雪崩で埋まったランタン村(地震後)

3月後半から4月にかけてランタン地域では毎日降雪があり、放牧中のヤクがかなり死ぬ中で、「2015年ネパール地震」が発生、雪崩がランタン村を襲い(写真2)、174名が犠牲になった。住民は異常気象には気づいていたが、雪崩発生の可能性をどの程度認識していたのか？また、カトマンズでは雷雨が続き、カトマンズ盆地のように砂や粘土の湖成堆積物で覆われているところやネパール山間部のように断層活動でできた粘土層地帯では土壌水分量が大きくなり、地表が地震被害を大きくする軟弱地盤化したことに気づいていただろうか？

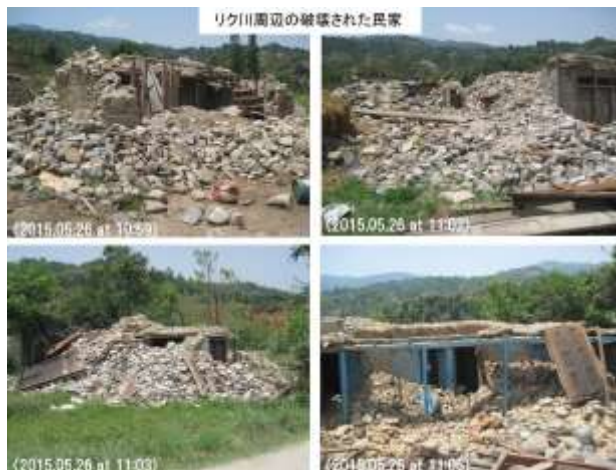
写真3 ネパールの1833/1934/2015年の震源地分布 写真4 スワコット地域リク川周辺の破壊された民家

4月25日に発生した地震は、1995年の神戸・淡路大震災時の大津で感じた震度5程度で、日本でならあまり被害が出ないと思われたが、ネパールでは死者8千、倒壊家屋50万戸以上などの大被害が発生した。カトマンズ盆地内のみならず広域的な視点から、トリスリバザール周辺のヌワコット地域(写真4)やカトマンズ〜ポカラ間のバス・ルート沿いの被害状況を現地調査し、震度5程度でなぜ大災害になったのか?、を調査した。

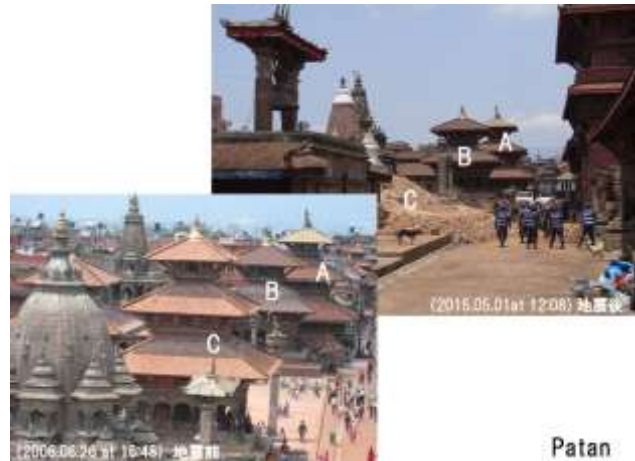
写真6 パタンの無事の寺(AとB)と破壊された寺(C)

では、地震災害の具体的な課題解決とは何か? パタンでは、世界遺産の建造物が集中する地域で、破壊された建物と被害を受けなかったものが共存している(写真6)。またバクタプールでも、世界遺産のストゥーパは破壊されたが、周辺の二重の塔やニャタポラ寺院の五重の塔は無事であった。2)のC)と3)で指摘したように、現地に即した課題解決に必要なことは、地震で破壊された建物と被害がないか、少なかった建物の違いや現地の地盤の特徴を調査し、民家や貴重な文化財(写真7)の保全策を明らかにすることである。さらに、住民の災害意識の向上のためには、2)で述べた疑問を解明するため、住民と研究者が協力し、カトマンズに地震博物館、ランタン村にヒマラヤ災害情報センターを設立し、現地でもとに学ぶことが重要である、と考える。

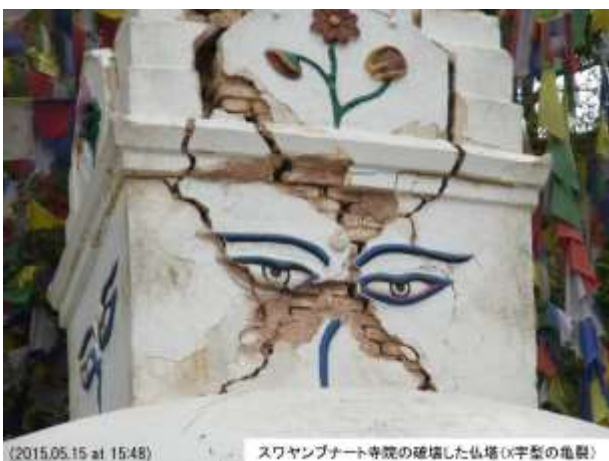
写真7 スワヤンブナート寺院の破壊した仏塔

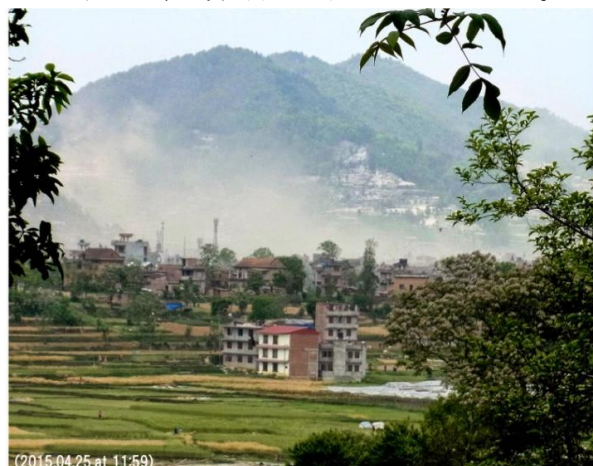
写真3 地震直後のバネパの土煙

地震直後には、近くの町バネパ上空に大きな土煙が上がりました(写真2)。おそらく倒れた家の土壁から出た土煙なのでしょう。私のいる大学周辺のドゥリケルは新興住宅地で、建物が比較的新しかったため倒壊した家は見当たりませんが、建物の壁のレンガが崩れていました。人的被害もわりと少なかったようなのは、地震発生が休日の正午頃だったので、子供たちも家にいて、みんなで地震対応ができたからなのでしょう。しかし、大学の図書館の書架はのきなみ倒される被害がでました(写真3)。大学のネットは図書館2階で管理していますので、当分ネットは使えなくなりました。

いました(写真10)。地震直後に大学近くから見たバネパの町の土煙はこれらの古いレンガ建ての土壁が崩壊した時に出てきたものであることが確認できました。

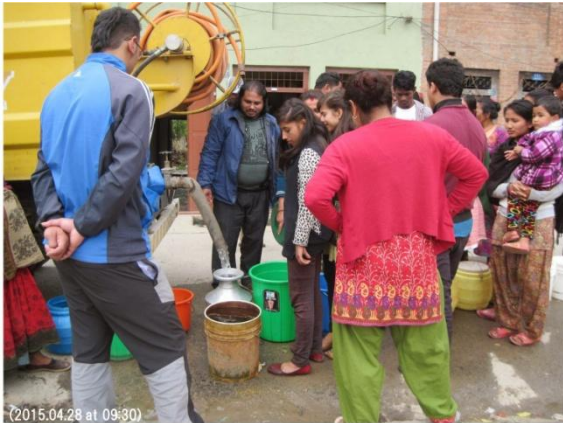
写真9 バネパの給水車に並ぶ人たち

大学から歩いて小1時間のところにバネパの町があります。ネパール地震直後にこの町から大量の土煙が出ましたので、気になっていました。町の入口近くにバケツを持った人たちが長蛇の列を作っていました。その人たちは給水車から水をもらいに集まっていたのです(写真9)。

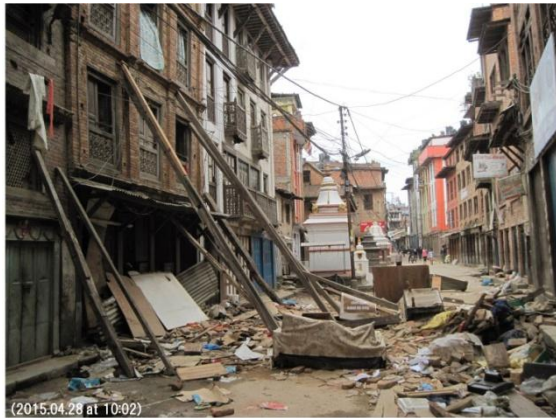
さて建物ですが、通りに面した新しい建物はヒビが入っているとはいえ、倒れた建物は見当たりませんでした。通りから少し奥にある旧市町の古い建物は倒され、今にも倒れそうで、支えの木材がつかい棒になって

写真10 建物の倒壊を防ぐつかい棒

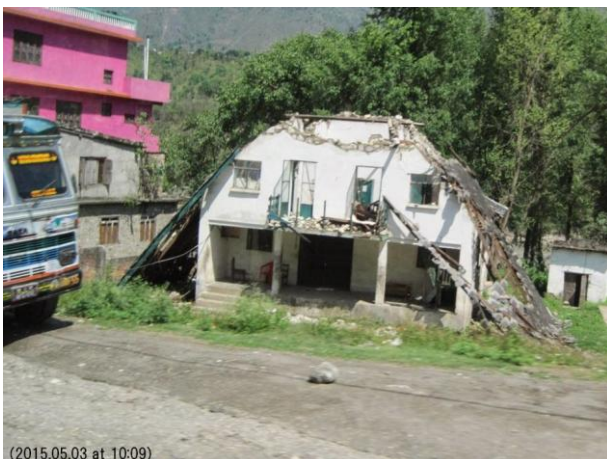
写真13 トリスリ川沿いの大きく破壊した民家

- 1) カトマンズからムグリン周辺までは家屋などへの地震被害が多く見られたが、ラムジュン周辺のドゥムレからポカラに近づくにつれて、家屋などへの地震被害は少なくなった。
- 2) 家屋の具体的な地震対策としては、軽いトタン屋根が現実的で、壁材がレンガなら、景観的にはトタンの鉄サビもそれほど気にはならない。
- 3) ネパール式の鉄筋建築は地震に対して効果があったと思われるが、建築ラッシュで大量の砂・砂利を河川から取ってくることから、かつての日本で議論されたような環境問題になる可能性がある。

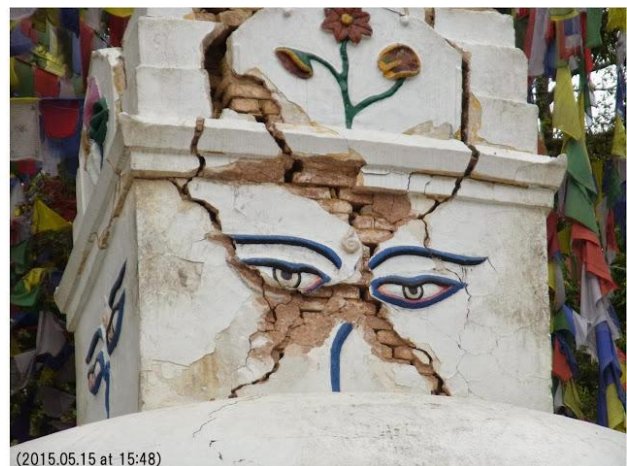
写真16 スワヤンブナート寺院の破壊した仏塔の亀裂

カトマンズ西の丘にあるソエンブー寺院はポピュラーな観光地の1つです。仏教寺院とヒンズー教寺院などが共存する多神教の聖地になっていますが、なかでもその中心に鎮座するのがラマ教の仏塔です。これらの貴重な寺院が大きな被害を受けたため、現在その片付けや部分的な修復が行われています。この丘の上の寺院群からはカトマンズの街が一望できますが、カトマンズのかつての伝統・文化的な風景は見る影もなく崩れ、ランドマークだったビムセン・タワーも消え、大規模なテント村(写真15)が散在しています。また、スワヤンブナート寺院の破壊した仏塔のX字型の亀裂が痛々しい姿を見せていました(写真16)。

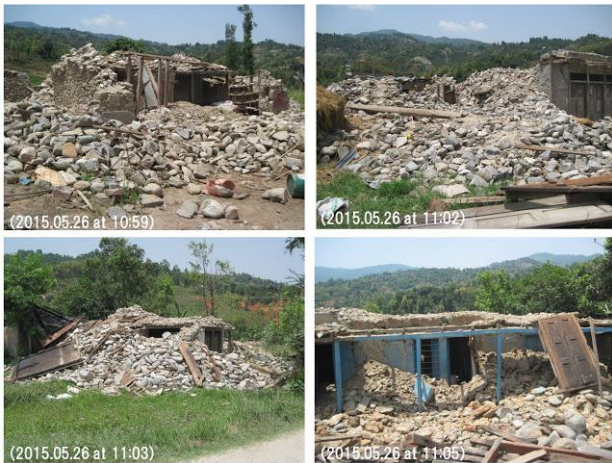
写真17 リク川周辺の破壊された民家

スワコット南東地域のリク川沿いのドバン・パティからディクレ・バザールまでの河川堆積物上に建てられた石積み民家は軒並みに倒壊し、石壁が激しく損壊したため、壁の石が積み重なり、元の家の形を想像することもできない石の墓標のようになっていました(写真17)。これまでネパールで見えてきた被害地域のなかでも最も地震の影響が著しく現れている地域です。河川堆積物は固まっていない砂や礫で構成されていますので、雨が多かった4月の天候では河川堆積物中の水分が増え、軟弱地盤になったため、4月25日の地震で激しく揺れて破壊したのでしょう。かろうじて残っている家屋も、壁や窓が完全に崩れ、何と言ったらよいのか、とにかく、めちゃくちゃ、でした。その荒廃さにまったく言葉もせず、ただ啞然とするばかりです。

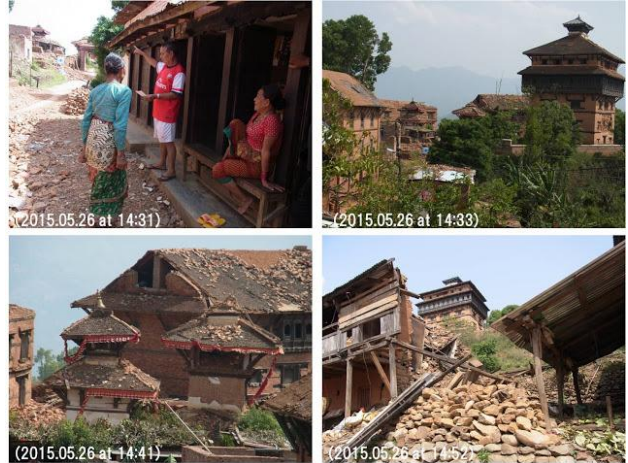
写真18 スワコット王宮の破壊状況

スワコット遺跡周辺の民家に立ち寄ると、住民が樋口先生の絵の写真を手に取り、描かれた建物を指さしながら地震前の当時を語ってくれました(写真18左上)。スワコット遺跡から少し離れて見ると、樋口先生が描かれたパゴタ(二重の塔)の西側の大きな建物、これがスワコット王宮(サッタレ・ダルバール)で、心なしか西の方向に傾いているように見えました(写真18右上)。これからの余震で、パゴタ(写真18左下)などがさらなる被害を受けるとともに、かつてゴルカの王様が女王たちと過ごしたというサッタレ・ダルバール王宮の建物は北西側のトリスリ川の谷に崩れ落ちる可能性があります(写真18右下)。

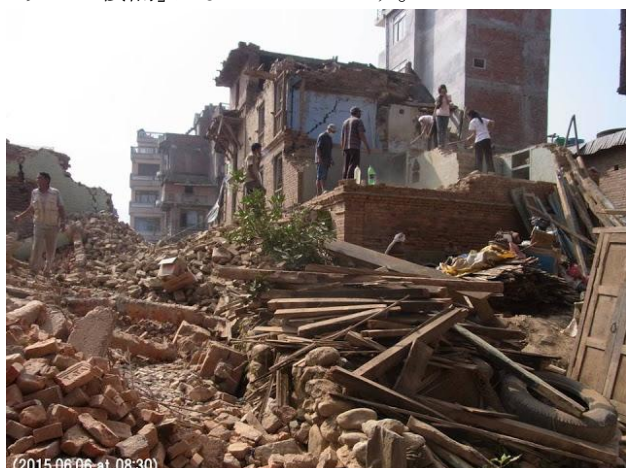
写真21 女性も駆り出されて改修工事が進む

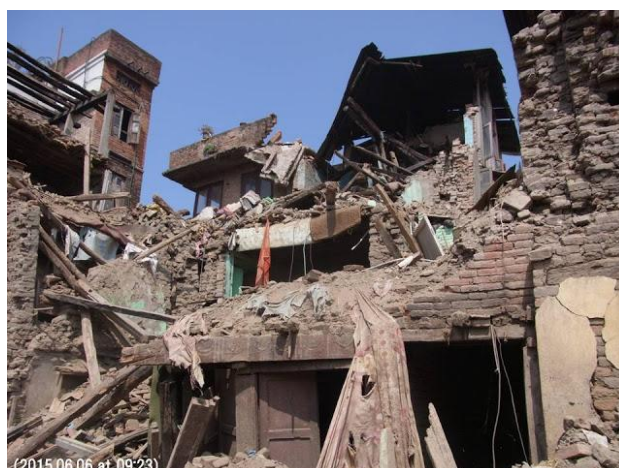
写真22 手をつけられないほどの著しい被災現場

サンクーでは、カトマンズ盆地の湖底堆積物分布の東端に位置し、周辺の丘陵地から地下水が湖底堆積物内部に浸透するとともに、今春のように雨量が多ければ、表層からも水分が供給されるので、サンクーの町が立地する湖底堆積物の軟弱地盤化は避けられません。サンクーに限らず、カトマンズ盆地内の同様な堆積物環境が見られるところでは、たとえばソエンブー寺院周辺のリングロード沿いのように、新しいコンクリートの建物であっても、倒壊する原因になるでしょう。また、湖底堆積物でなくても、著しい被害状況が見られたヌワコット地域のリク川流域のような河川堆積物上の建物も同様な被災環境に見舞われたと解釈できます。
